# עלון בטיחות

עלון מספר 31, כסלו תשע"ג

## מכולה שנפלה

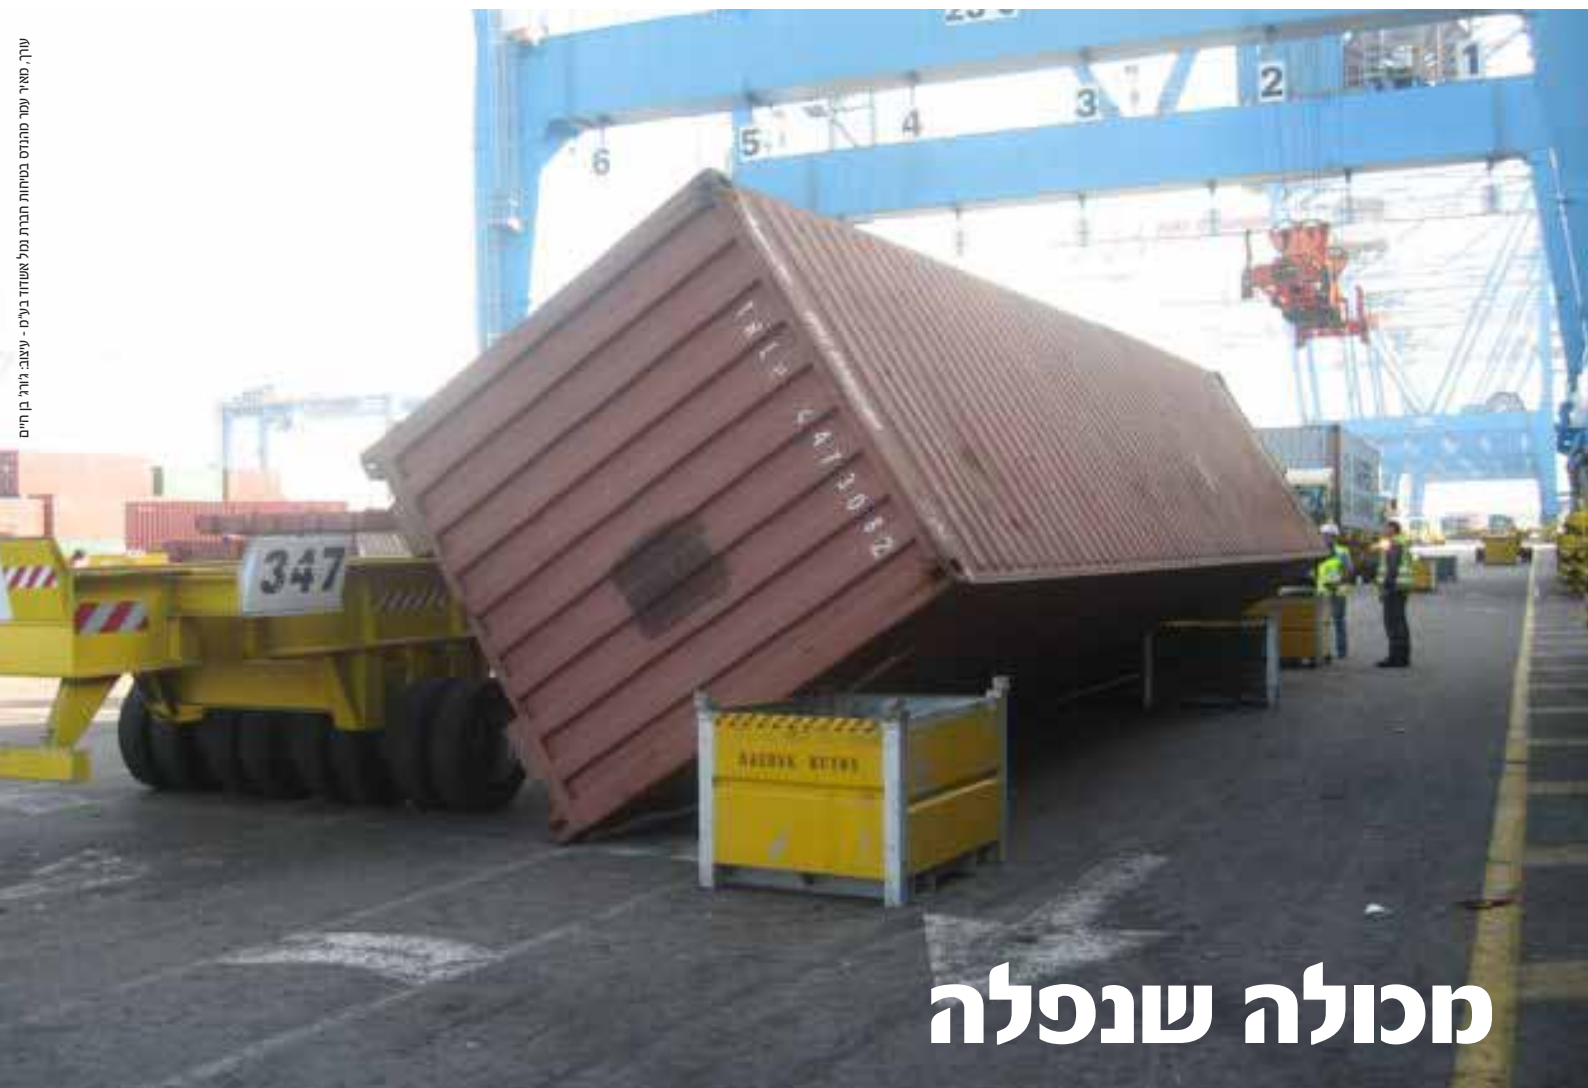
במהלך פריקת מכולות ברציף 23, מפעיל מנוף הגשר נטל מכולה 20' מהאונייה, הניח אותה על עגלת גורר מכולות והפעיל את מתג שיחרור הספריידר מהמכולה. נורית ההוריייה הצביעה על כך שהספריידר במצב משוחרר. המפעיל הרים את הספריידר אך בשל תקלה טכנית, המכולה נותרה מחוברת לפינה אחת בספריידר, וכתוצאה מכך במהלך פעולת ההרמה המכולה ניתקה מהספריידר ונפלה מהגורר לרציף.

1. מפעיל המנוף יקפיד על שלבי הרמת מכולות כדלקמן:
  - 1.1 ביצוע מתיחה קלה של כבלי ההרמה של המנוף.
  - 1.2 הרמה קלה של הספריידר במטרה לוודא שחרור מוחלט של המכולה מהמנוף.
  - 1.3 המשך פעולת ההרמה.
2. תחזוקה שוטפת ונאותה על מערכות ההרמה במנופים.
